**Seniorenwohnheim Brenden, Brenden 288, 9426 Lutzenberg**  
Einzelbaum

**Baumbeurteilung**  
**Einfluss von geplantem Bauvorhaben auf Einzelbaum**  
**Konzept für Baumschutz und Baumpflege**

Datum: 17. Februar 2020  
Sachbearbeiter: Fredy Signer, Baumpflugespezialist mit eidg. Fachausweis

*Projektbezeichnung:* Neubau Mehrfamilienhäuser  
Brenden Lutzenberg

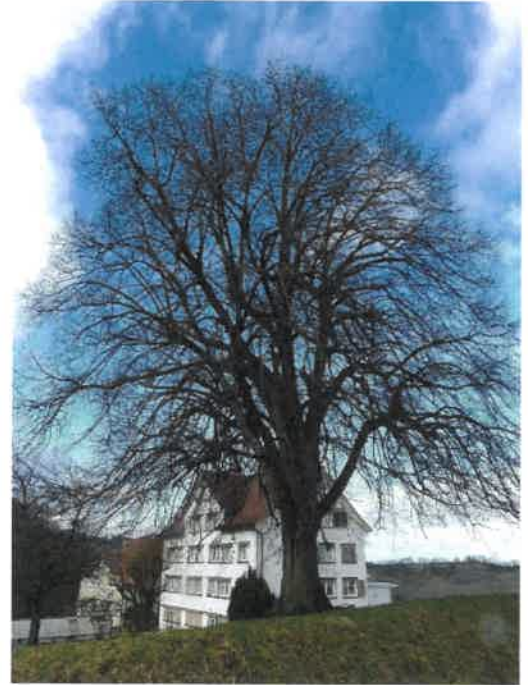
Standort: Exemplar in Wiesland  
in Nähe Quartierstrasse  
auf kleiner Anhöhe (Hügel)

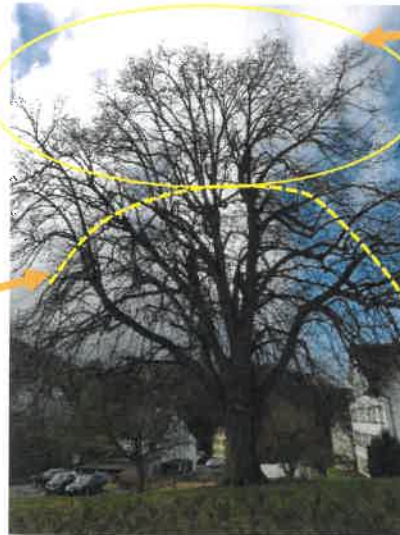
Verlauf der einstigen Baumkronenkappung auf etwa 2/3 Baumhöhe

Entwicklung dicht wachsender und ausladender Sekundärtriebe als Folge des Kappungsschnittes.

Dürräste, Scheueräste, beschädigte Äste, Bruchäste, wachstums- und stabilitätsschwache Äste werden entfernt, üppig ausladende Äste, bzw. ausbruchgefährdete Äste massvoll eingekürzt. Vorhandene Konkurrenzäste werden dezimiert.

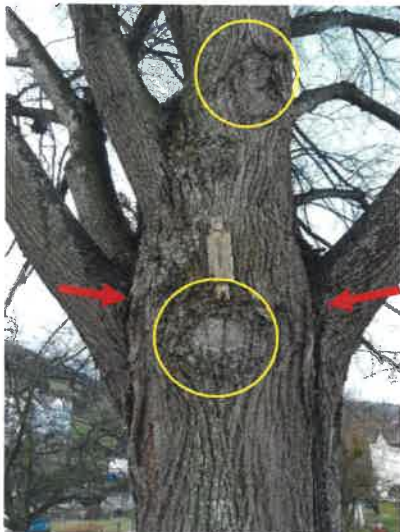
Bereichsweise erhebliche Astkonkurrenz

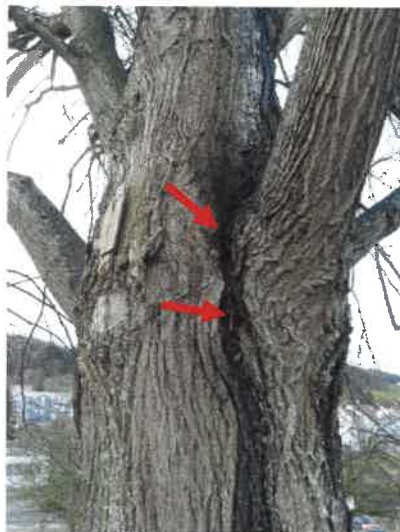
Überwachsene Schnittflächen alter Astungswunden

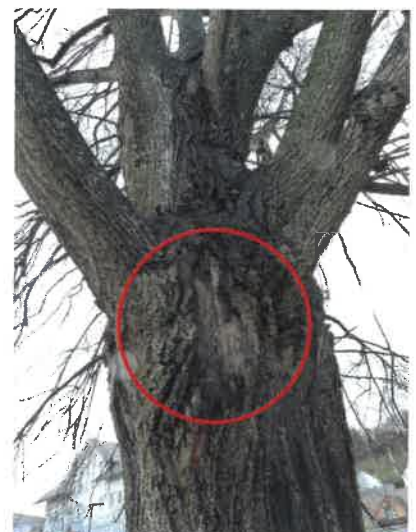
Einwachsende Rinde an den Stammverzweigungen, Rindennekrosen an den Verzweigungen von Starkästen verursachen eine entsprechende Stabilitätsschwächung. Aufgrund der eher geringen Baumkronenausladung besteht jedoch keine ausserordentliche Ausbruchgefahr der Stämmlinge und Starkäste. Trotz Astungswunden und Stammverletzungen mit Fäulnis ist der gesunde Holzkörper im Stammbereich ausreichend stabil. Zumindest vorerst wird der holzersetzende Fäulnisprozess vom gesundem Stammholz wirksam und erfolgreich abgeschottet. Das Risiko eines Bruchversagens im Stammbereich wird deshalb als mässig beurteilt.

Rindeneinschluss an den Stammverzweigungen schwächen die Bruchfestigkeit

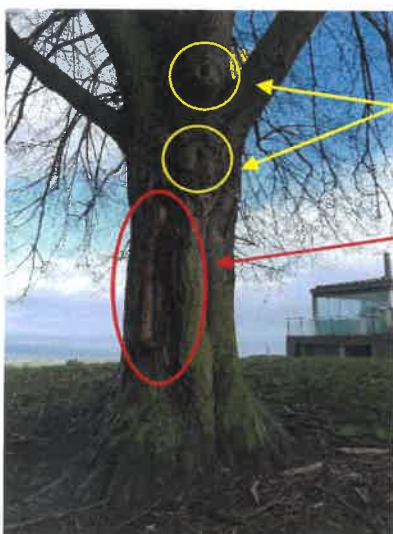
Rindennekrose (abgestorbene Borke), verursacht durch einen bakteriellen Befall

Schnittflächen alter Astungswunden mit Fäulnis

alte Stammverletzung mit Fäulnis, intakte Kallusbildung (neuer Holzzuwachs) an den Wundrändern

intakte Wurzelanläufe im gesamten Stammumfang

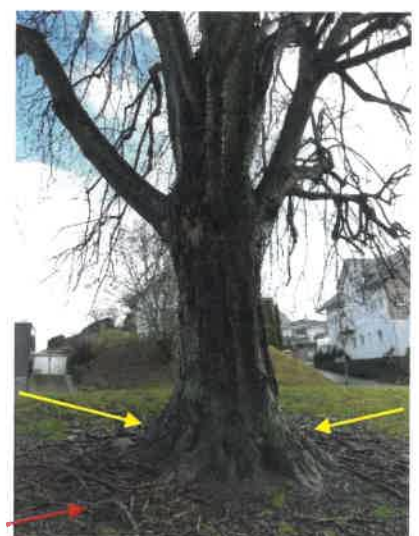
zahlreich vorhandene Bruchäste

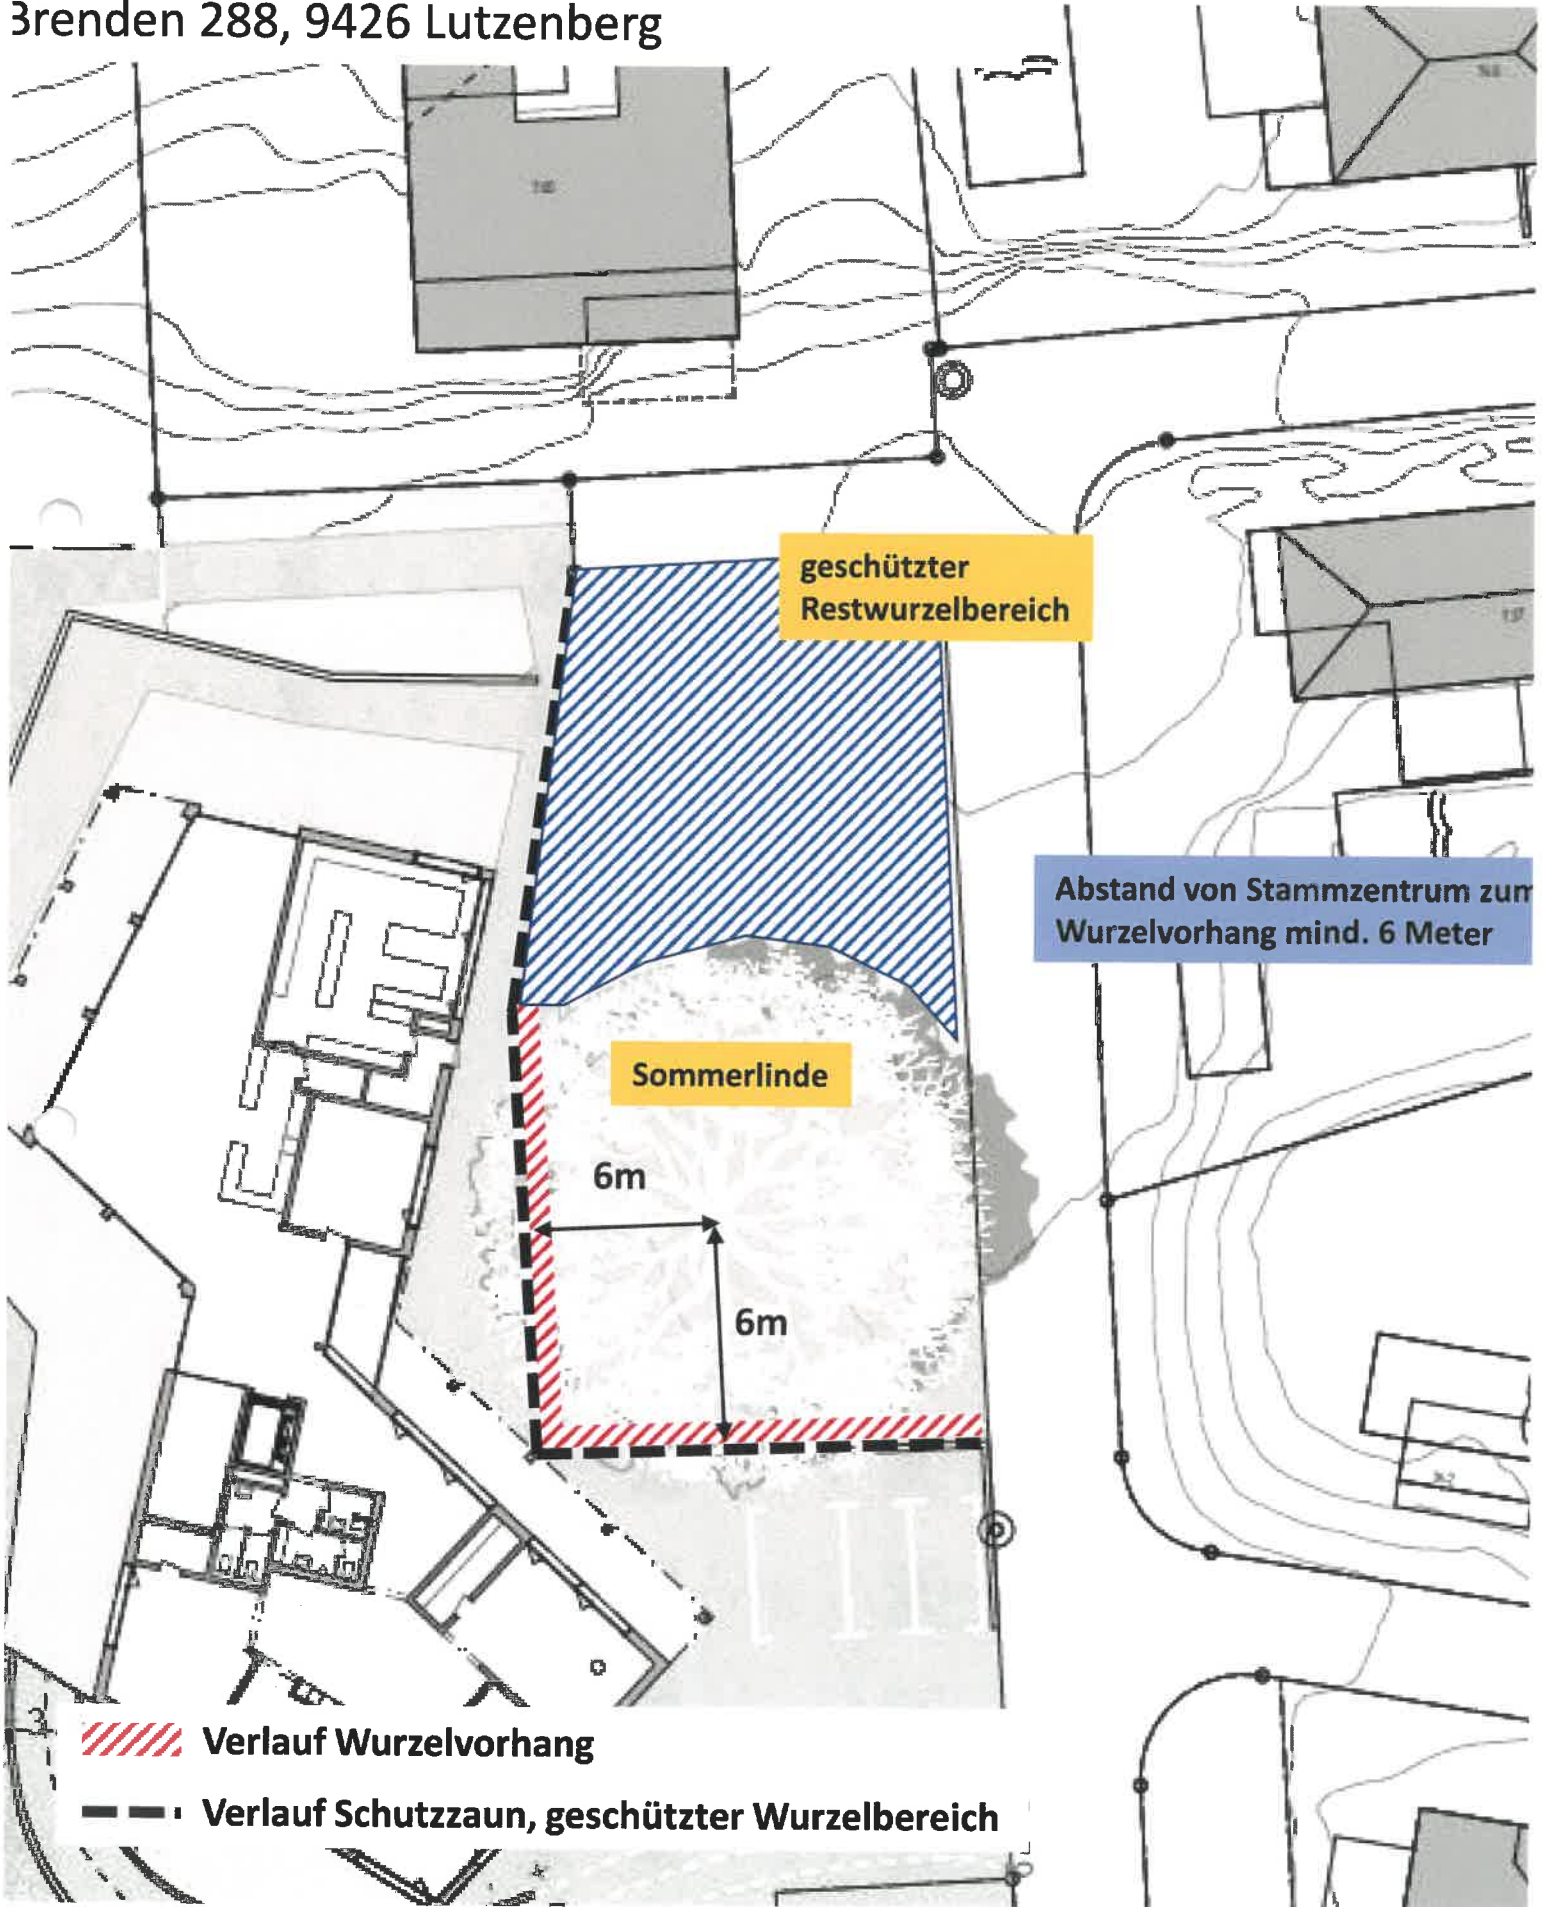
# Wurzelschutzperimeter Sommerlinde (Skizze)

Der derzeitig erschlossene Wurzelraum wird durch den geplanten Neubau mit entsprechender Baugrube auf zwei Seiten tangiert und bereichsweise eingeschränkt. Die Einwirkungen sind für den Baum erheblich.

Der Minimalabstand für den erforderlichen Restwurzelbereich auf den beiden Aushubseiten des geplanten Neubaus beträgt jeweils **6.00 m vom Stammzentrum bis zur Abgrabung** (ersichtlich in der Beilageinformation «Wurzelschutzperimeter»). Der restliche Wurzelraum bleibt unberührt. Ausreichende Wurzelschutzmassnahmen sind zwingend erforderlich. Die Länge des benötigten Wurzelschutzes (Wurzelvorhang) richtet sich nach dem Wurzelvorkommen, Annahme 20.00 m1.

Um negative Einflüsse bauseitig zu verhindern, muss der gesamte, unbenutzbare Wurzelbereich mit einem stabilen Zaun geschützt werden.

Vorgängig zur Bautätigkeit erfolgt entlang dem fixierten Wurzelschutzperimeter ein 80 bis 100 cm tiefer und 30 cm breiter Graben mittels Handschachtung. Die freigelegten Wurzeln werden zurückgeschnitten. Als Schutz wird ein Vorhang aus Jute und Drahtgeflecht erstellt. In der Substratfüllung (spezielles Erdgemisch) zwischen Wurzelenden und Wurzelvorhang bestehen beste Wachstumsvoraussetzungen für einen raschen Wurzelersatz. Die Länge des Wurzelvorhangs richtet sich nach dem Wurzelvorkommen.
